# TTMA-200

## – Trailer TMA

TTMA-200 är ett släpvagnsmonterat TMA-skydd som ökar säkerheten vid vägarbeten och mobila arbetsplatser. Lösningen kopplas direkt till lastbilens standardkoppling och ger ett robust, flexibelt och kostnadseffektivt påkörningsskydd utan behov av specialfordon. TTMA-200 är ett effektivt sätt att höja trafiksäkerheten vid vägarbeten, minimera skador vid påkörning och samtidigt behålla maximal driftsflexibilitet i din fordonsflotta.

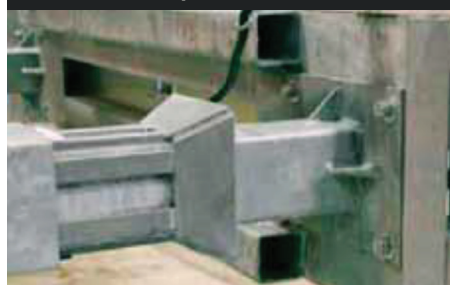
**Expanderdorn**

Som visas i illustrationen ovan pressas innerrörets koniska expanderdorn av slaghudet in i yterröret, som därmed spräcks kontrollerat i fyra delar. Delarna förblir hela tiden fästa vid enheten.

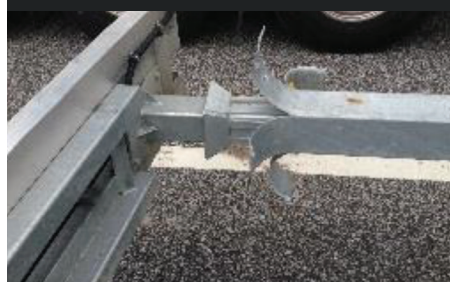
**Skadebild efter kollision vid cirka 35 km/h**

Vid kollisioner i medelhög hastighet behöver oftast endast spräckrören, reflexplattorna och släpvagnsbelysningen bytas ut. Inga specialverktyg behövs – ett vanligt spärnnyckelset är allt som krävs.

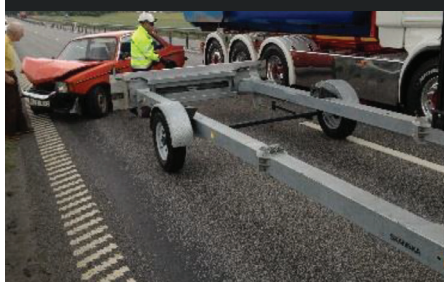
**Skadebild efter kollision vid cirka 60 km/h**
